高槻市街路樹管理計画

都市創造部 道路課

令和7年3月

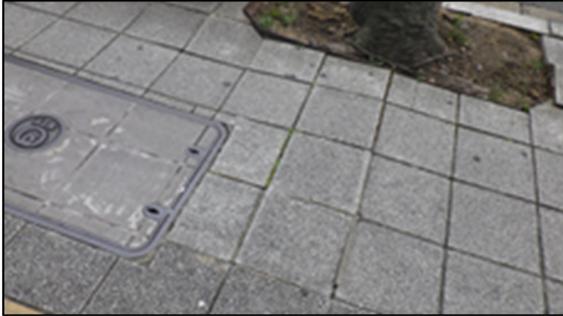
街路樹の根系が、植栽帯を大きく超えて成長しています。歩道や車道等で根上りによる段差が発生し、平坦性が失われ、歩行者等安全な通行の妨げになっている路線があります。

根の盛り上がりによる歩道のがたつき

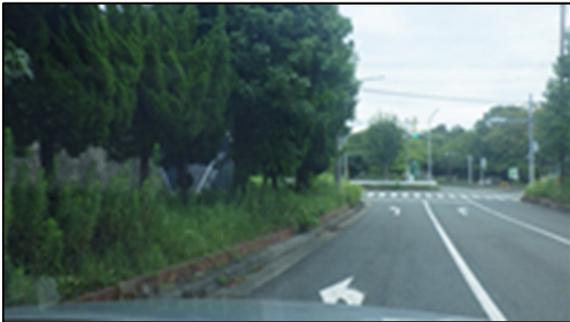
植栽当初は若木だった街路樹も植栽されてから、幹の生長により、車道から歩道に対する見通しや、信号や標識への視認性の悪化をもたらしています。また、街路樹の生長に伴って、歩道有効幅員の確保が困難となり、閉鎖的な空間を生み出しています。

見通しが悪い

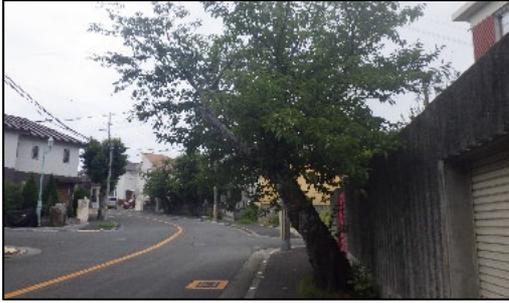
枯れ枝の発生と同時に、内的要因や外的要因に伴って徐々に腐朽や樹勢不良(衰弱している)が進行し、台風等の被災により一気に倒木する危険性もはらんでいます。枯れ枝が発生している樹木や幹が大きく傾いている樹木は樹勢不良と判断でき、落枝や倒木などの事故が発生しやすい状態となっています。

台風時の倒木

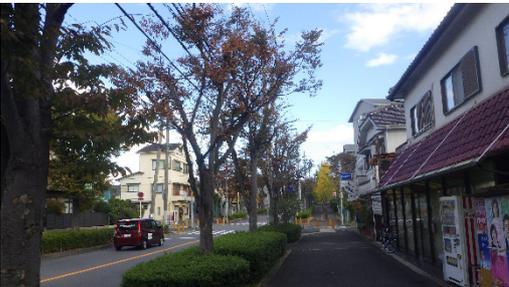
街路樹の大木化により樹高や枝張りが大きくなり、道路植栽とともにある地上占用物(電柱・電線・電話線)、地下埋設物(上下水道管・ガス管・電気ケーブル・電話ケーブル)、交通安全施設、交通管理施設へ干渉しています。

電線へ干渉

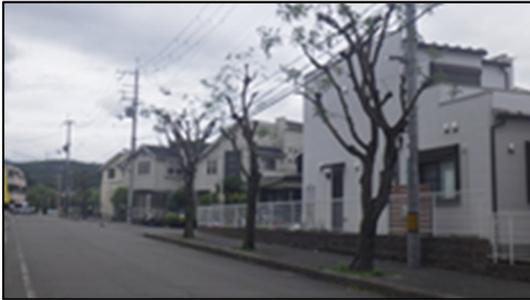
本市では、限られた予算の中で多種多様な樹種の街路樹を剪定しています。その中でも、特に大きく育つ樹種については、その成長速度に応じて、やむを得ず樹冠を強く剪定せざるを得なくなり、その結果、剪定直後の路線は景観的に見苦しいだけでなく、樹木にとって過大なストレスとなるため、樹勢不良や衰弱の要因を引き起こします。

強剪定

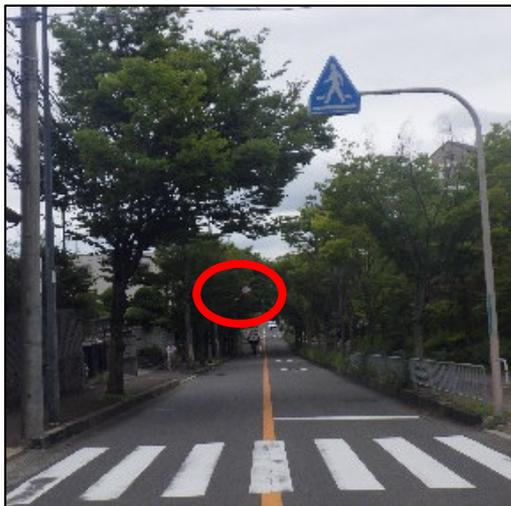
実施前

街路樹の枝葉の生長により、信号、道路標識、道路照明灯に著しい影響を与えている箇所等、緊急的に対応を図る必要性があるものについては日常管理とは別に随時、剪定を行います。
